La Misión de Calamajué: su historia, arqueología y entornos

*Antonio Porcayo Michelini
Centro INAH Baja California*

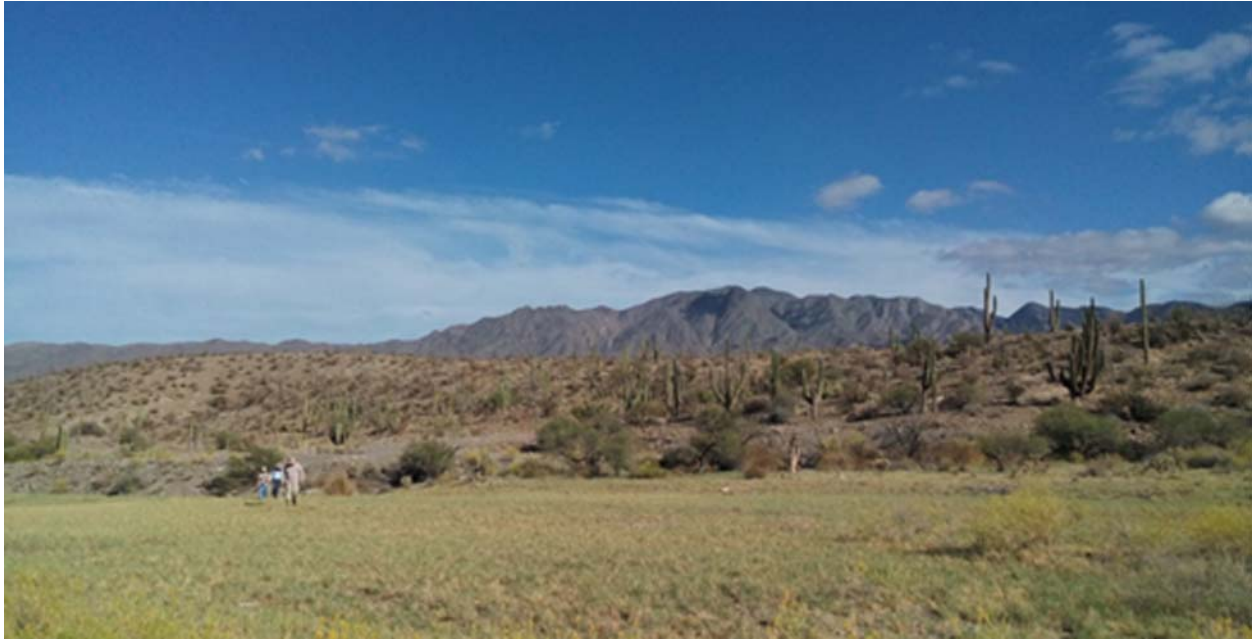
Figura 4. Paraje y terraza aluvial sobre la que se encuentra la misión (foto: Antonio Porcayo).

para sostener mínimamente la misión, y para tomar se contaba con el de unas tinajas que tenían agua de lluvia, además de que había tule para techar las casas que se edificaran (Barco 1988) (Figuras 3 y 4).

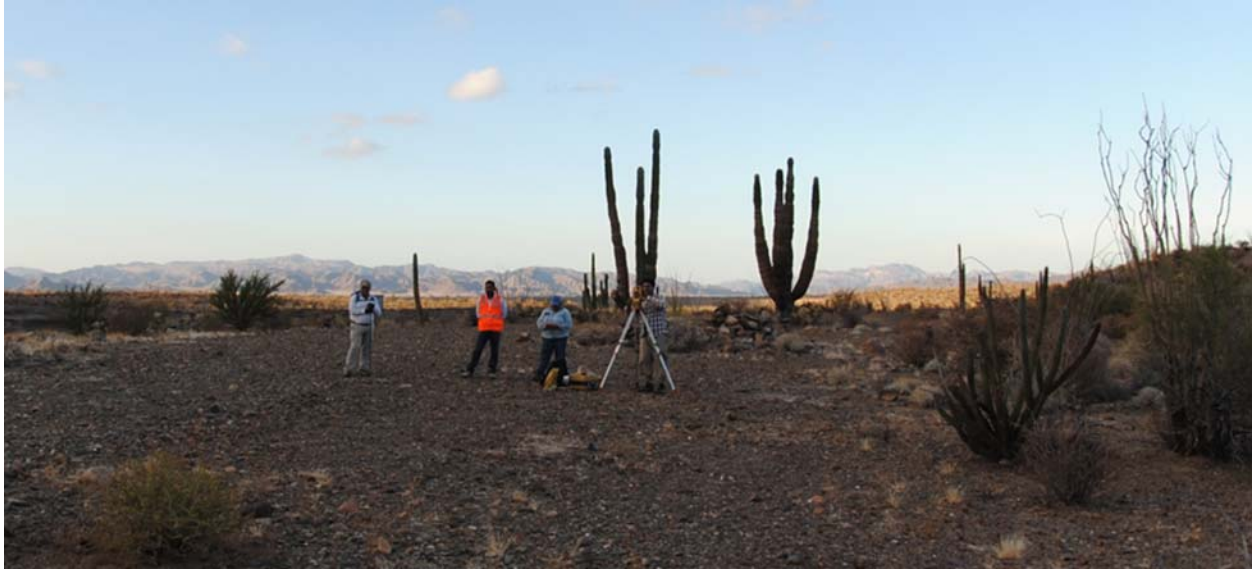
Figura 10. Trabajos de mapeo en la Misión de Calamajué (foto: Antonio Porcayo).

En preparación de un futuro trabajo de excavaciones arqueológicas del Centro INAH Baja California para de entrada resolver toda esta problemática, el mes de octubre del 2015 se realizó el primer levantamiento topográfico de la misión con el apoyo del Ingeniero Fernando Montoya de la Compañía Ingeniería X-trema, utilizando una estación total (Figuras 10 y 11). Así mismo se hizo recolección de algunos materiales de superficie diagnósticos, entre los que se encontraron fragmentos de porcelana, todo con miras a fortalecer y plantear adecuadamente el futuro proyecto (Figura 12).

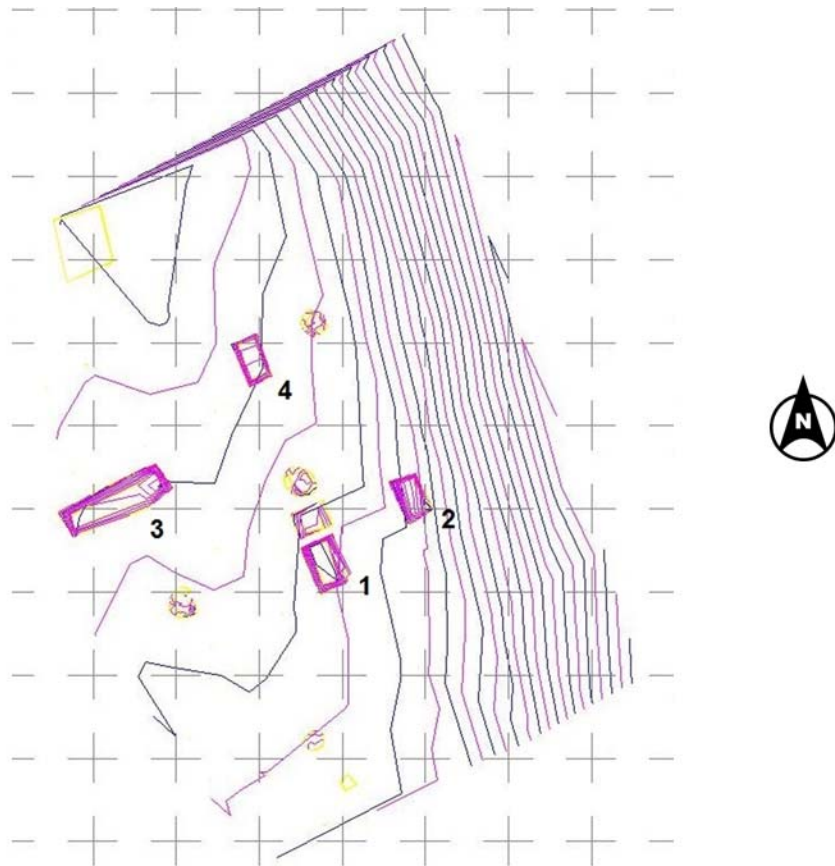
Figura 13. Propuesta hipotética para identificar el uso de las edificaciones de la Misión de Calamajué.

Con ésto y contrastando la información hasta ahora recopilada ahí y en otras misiones del Estado de Baja California, se hace una nueva propuesta hipotética para identificar el uso de las edificaciones a través de los números asignados a las estructuras del levantamiento topográfico (ver Figura 13):

1. Sería la capilla debido a que las dimensiones coinciden más o menos con las descritas por William Gabb, quién entre las ruinas sí alcanzó a ver el altar, además, es interesante notar que la orientación norte-sur de la estructura es la misma que la de las edificaciones jesuitas de San Francisco de Borja y Santa María de los Ángeles, cuyos altares se encuentran también al norte.

2. La habitación de los padres pues está conformada por dos pequeños cuartos en una sola estructura, quizá uno para el padre Victoriano Arnés y el otro para Juan Díez.

3. La casa de los soldados que debió ser una edificación grande ya que como se mencionó los padres llegaron con diez de éstos y necesitaban un lugar amplio donde pernoctar.

4. Quedando solamente la que debería corresponder al almacén. Este montículo presenta hacia el oeste una depresión exactamente al centro que pudo para haber servido para adosar la única puerta de madera que, como se dijo, contaban los jesuitas.

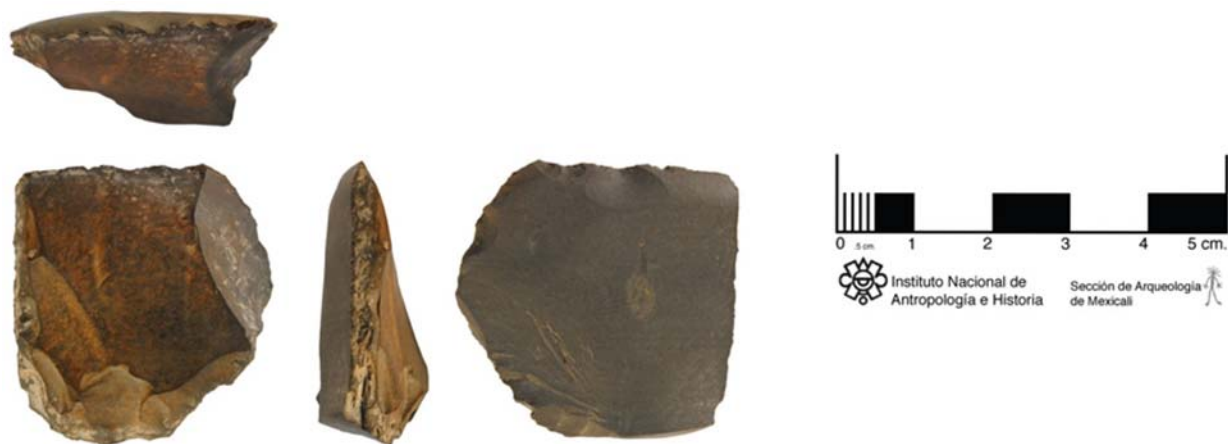
Figura 15. Pedernal de arcabuz encontrado en el Arroyo Las Arrastras en el año 2010 (foto: Isidro Madueño).

La única evidencia del paso de ellos o de los franciscanos encontrada, es un pedazo de pedernal que sirvió para algún arcabuz o pistola de chispa de los soldados que acompañaban a los misioneros (Figura 15). Este se encontró camino a la Misión de Santa María de los Ángeles al este del Arroyo de las Arrastras en el año de 2010, inmediato al entonces camino de terracería, lo que confirmaría lo escrito por Harry Crosby en el sentido de que esa terracería se sobrepuso, en buena parte, al camino misional entre Calamajué y Santa María de los Ángeles (Crosby 1974:156).
